Björns rapport

Anordning : Modell : CA1954/01.02/BBBAB/149834RGH

Kommentarer : Detta är en exempelrapport avsedd att visa hur en rapport kan se ut.

| Operatör : Björn Johansson | Plats : Täby, Stockholm | Urustning: CA1954 | Datum : 2019-11-22 09:25:50 |

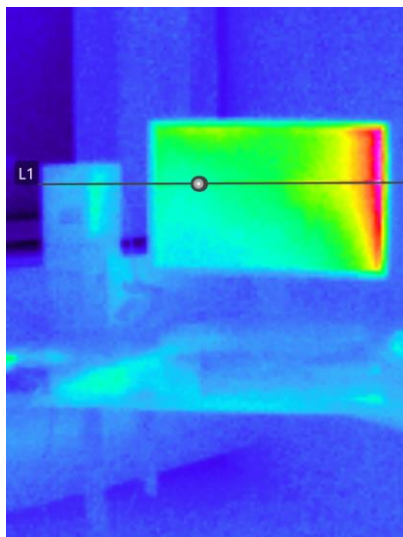
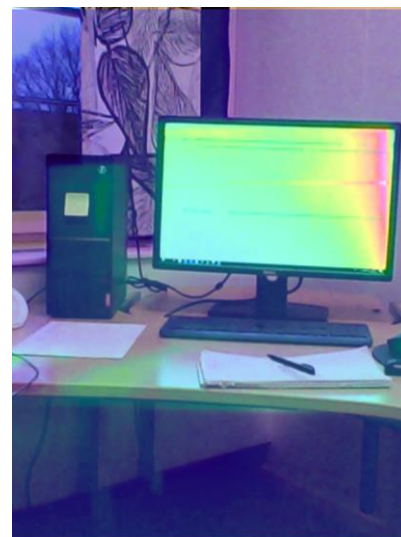
IR-bild

| L1 | Min:17.73 °C | Max:37.18 °C | Medel:26.98 °C |

Skärmens högra sida är väldigt varm

Vrid skärmen så att höger sida står mot ventilation och fönster.

Underordnad reparationsprioritet - 1
Underordnad-1... Brådskande-5

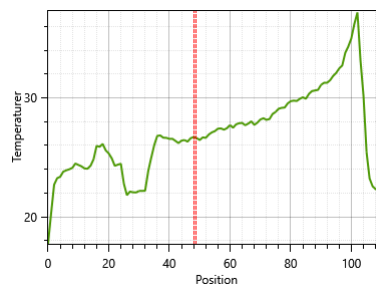
Temperaturmätning

| | Emissivitet:0,9 | T° omg.:19.98 °C | |
