Björns rapport

Detta är en exempelrapport avsedd att visa hur en rapport kan se ut.

<u>Datum :</u> 2019-11-22 09:25:50
<u>Plats :</u> Täby, Stockholm
<u>Utrustning :</u> CA1954
<u>Operatör :</u> Björn Johansson

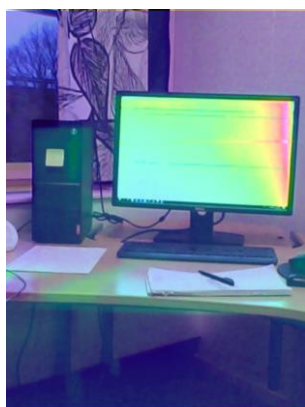
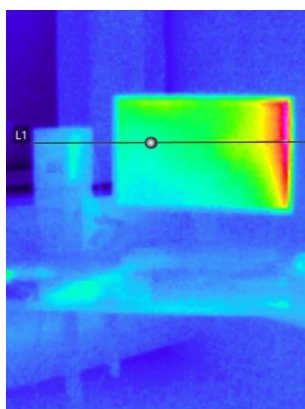
IR-bild

15.95 °C

37.18 °C

<u>Bildens namn:</u> 20191122_092550_IR.png
<u>Emissivitet :</u> 1
<u>Omgivningstemperatur:</u> 19.98 °C
<u>Avstånd :</u> 2.00 m
<u>Kommentarer :</u> Skärmens högra sida är väldigt varm

Vrid skärmen så att höger sida står mot ventilation och fönster.

Underordnad reparationsprioritet - 1
Underordnad-1... Brådskande-5

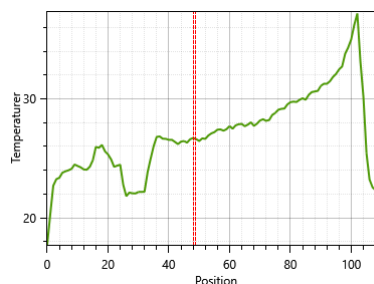
Temperaturmätning

L1	Min:17.73 °C	Max:37.18 °C	Medel:26.98 °C
	Emissivitet:0,9	T° omg.:19.98 °C
